## **Etude exploratoire de brulage du bois : vers une industrialisation d'une technique traditionnelle**

LEROYER Léo, FLECK Sébastien, CHARRIER Bertrand

Université de Pau et des Pays de l'Adour, E2S UPPA, CNRS, IPREM, Mont de Marsan,  
France

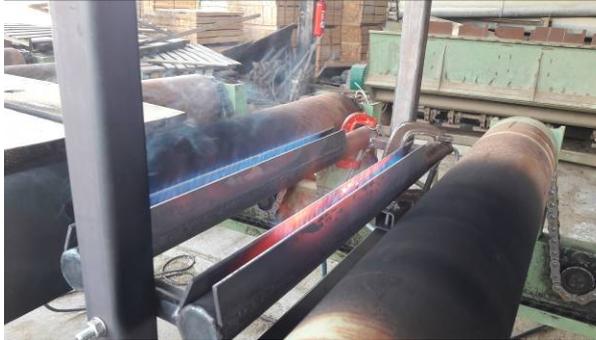
Fig. 1 : Brûleur V2 implanté sur le convoyeur

- Brûleur Version 1 (V1) : 2 rampes à gaz parallèles (longueur 600 mm, longueur utile 400 mm, diamètre 40 mm, 3 rangées de 40 trous de 1,5 mm, 2 déflecteurs de 30 mm), équipées chacune d'un injecteur à gaz (1,0 mm), et espacées de 100 mm.
- Brûleur Version 2 (V2) : idem V1, mais avec des gicleurs gaz de 1,5 mm et ajout d'une alimentation forcée en air (gicleur d'air comprimé de 2,0 mm).
- Brûleur Version 3 (V3) : idem V2 mais avec séparation des deux rampes à gaz.

Les premiers essais ont été réalisés à l'aide du système de brûleur V1 installé entre deux rouleaux du convoyeur. La vitesse minimale était d'environ 2,5 m.min<sup>-1</sup>, soit 45 s par planche. Dans ces conditions, l'effet brûlé n'était suffisamment marqué et il était nécessaire de les faire passer plusieurs fois (2 ou 3 fois). Avec le système de brûlage V2, tout en réduisant la vitesse de passage à 1,5 m.min<sup>-1</sup>, il est devenu possible d'obtenir un effet brûlé en profondeur et en un

seul passage (Fig. 1 et 2). Enfin, avec la configuration V3, c'est-à-dire en séparant les deux rampes à gaz pour supprimer les interférences de flammes a permis d'améliorer davantage le brûlage.

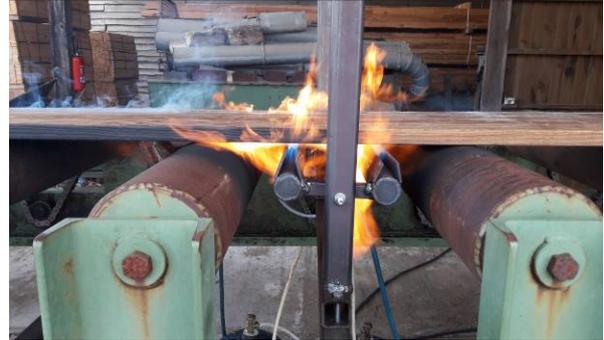
Fig. 2 : Essais de brûlage à l'aide du brûleur V2 implanté sur le convoyeur

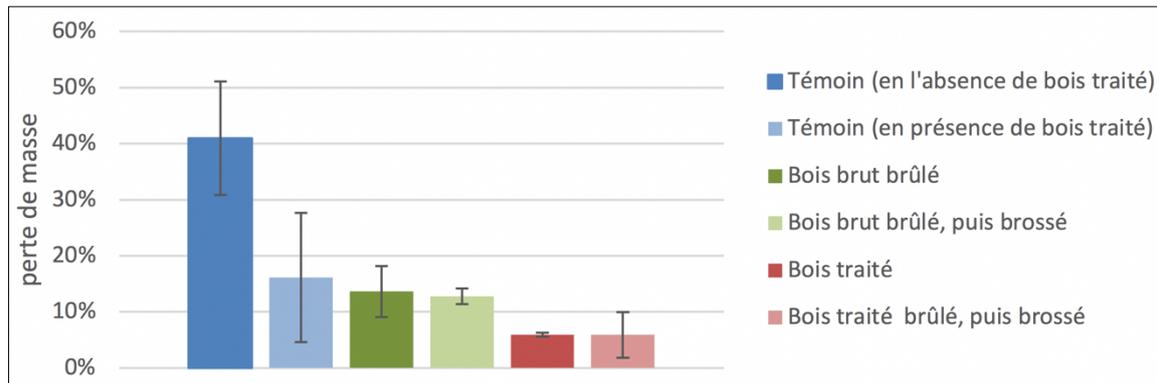
Les pertes de masses après attaques par *Poria Placenta* sont présentées dans la Fig. 3.

Fig. 3 : Perte de masse après attaque par Poria Placenta

Les pertes de masse des éprouvettes témoin ont montré que la souche de *Poria Placenta* s'est montrée suffisamment virulente pour dégrader  $41,0 \pm 10,1$  % des témoins.

Les témoins en présence de bois traité (dans la même boîte de Pétri) ont été très peu dégradés, tandis que ceux en l'absence de bois traité l'ont été fortement. Une explication pourrait être un problème de manipulation ou bien une diffusion de composés de traitement dans le milieu.

Comme attendu, le bois traité est faiblement attaqué par le champignon ( $6,0 \pm 0,4$  %). Le brûlage ne semble pas avoir d'influence sur ces valeurs. Cela signifie que le brûlage ne détériore pas les produits de traitement.

Le bois brut brûlé présente également une meilleure résistance au champignon, comparativement au témoin ( $13,6 \pm 4,5$  % de perte de masse contre  $41,0 \pm 10,1$  %). Par ailleurs, le brossage après brûlage ne semble pas influencer la dégradation par le champignon.
