Une nouvelle méthode de mesure

- Dans le cadre d'une étude expérimentale destinée à évaluer le comportement du sapin pectiné partiellement séché en structures, des essais de fluage sur des poutres entaillées en extérieur abrité seront réalisés^a. Les grandeurs physiques mesurées seront (i) paramètres de fissuration; (ii) paramètres de diffusion; (iii) paramètres de flexion. Dans le but de minimiser la quantité de matériel et le temps de mesure, une méthode optique par analyse d'image est en cours de développement.

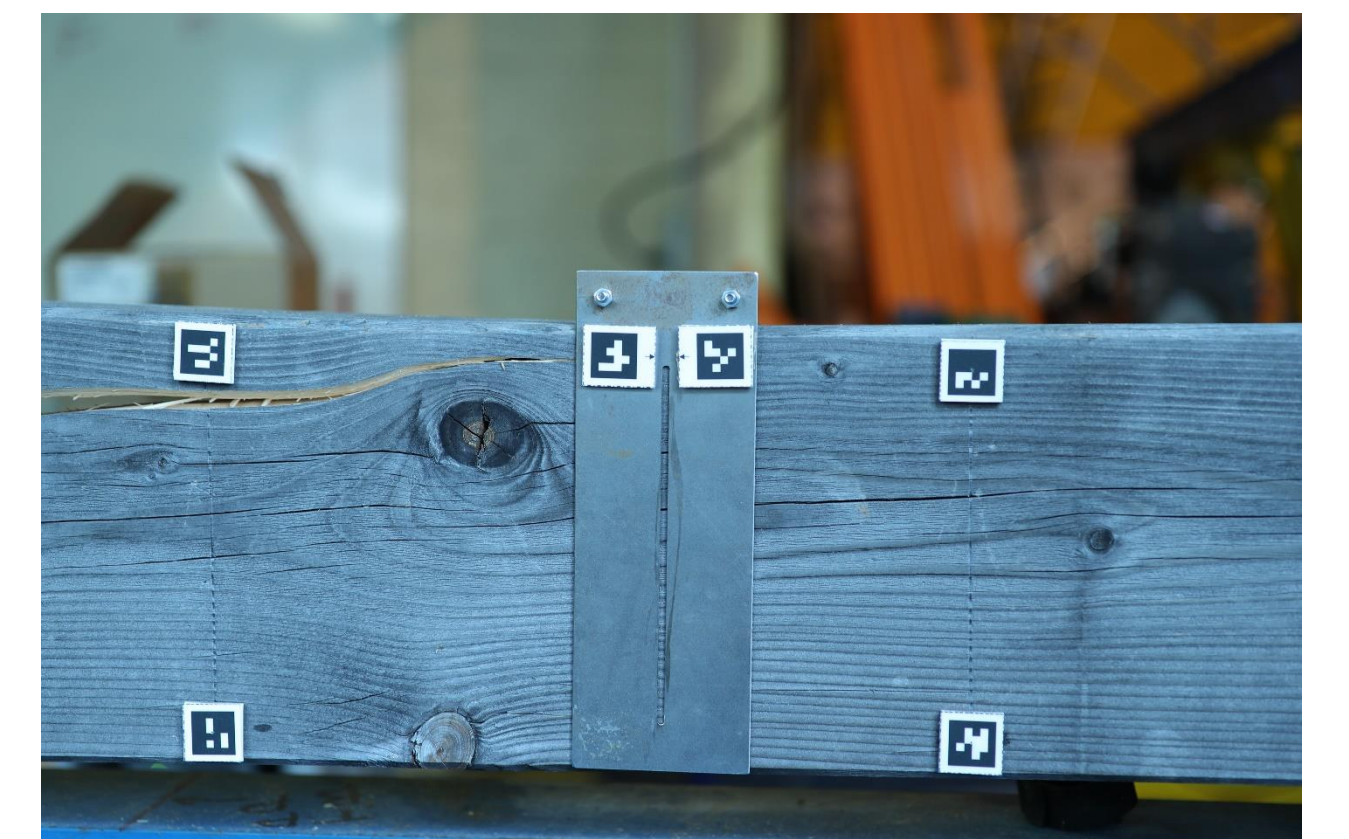
Fig. 6 : Mesure de la longueur et la hauteur de fissure

- Enfin, un test en situation réelle représentatif des futurs essais de fluage a été réalisé : un essai de flexion 4 points^b. L'ouverture, la longueur et la hauteur de fissure ont été mesuré par la méthode optique et au réglet. La courbure a été mesuré par la méthode optique et par des capteurs LVDT.

Réglet	Analyse d'image (Canon)
CO final	28mm	30,4mm
CL initial	74mm	73,26mm
CL final	658mm	643,1mm

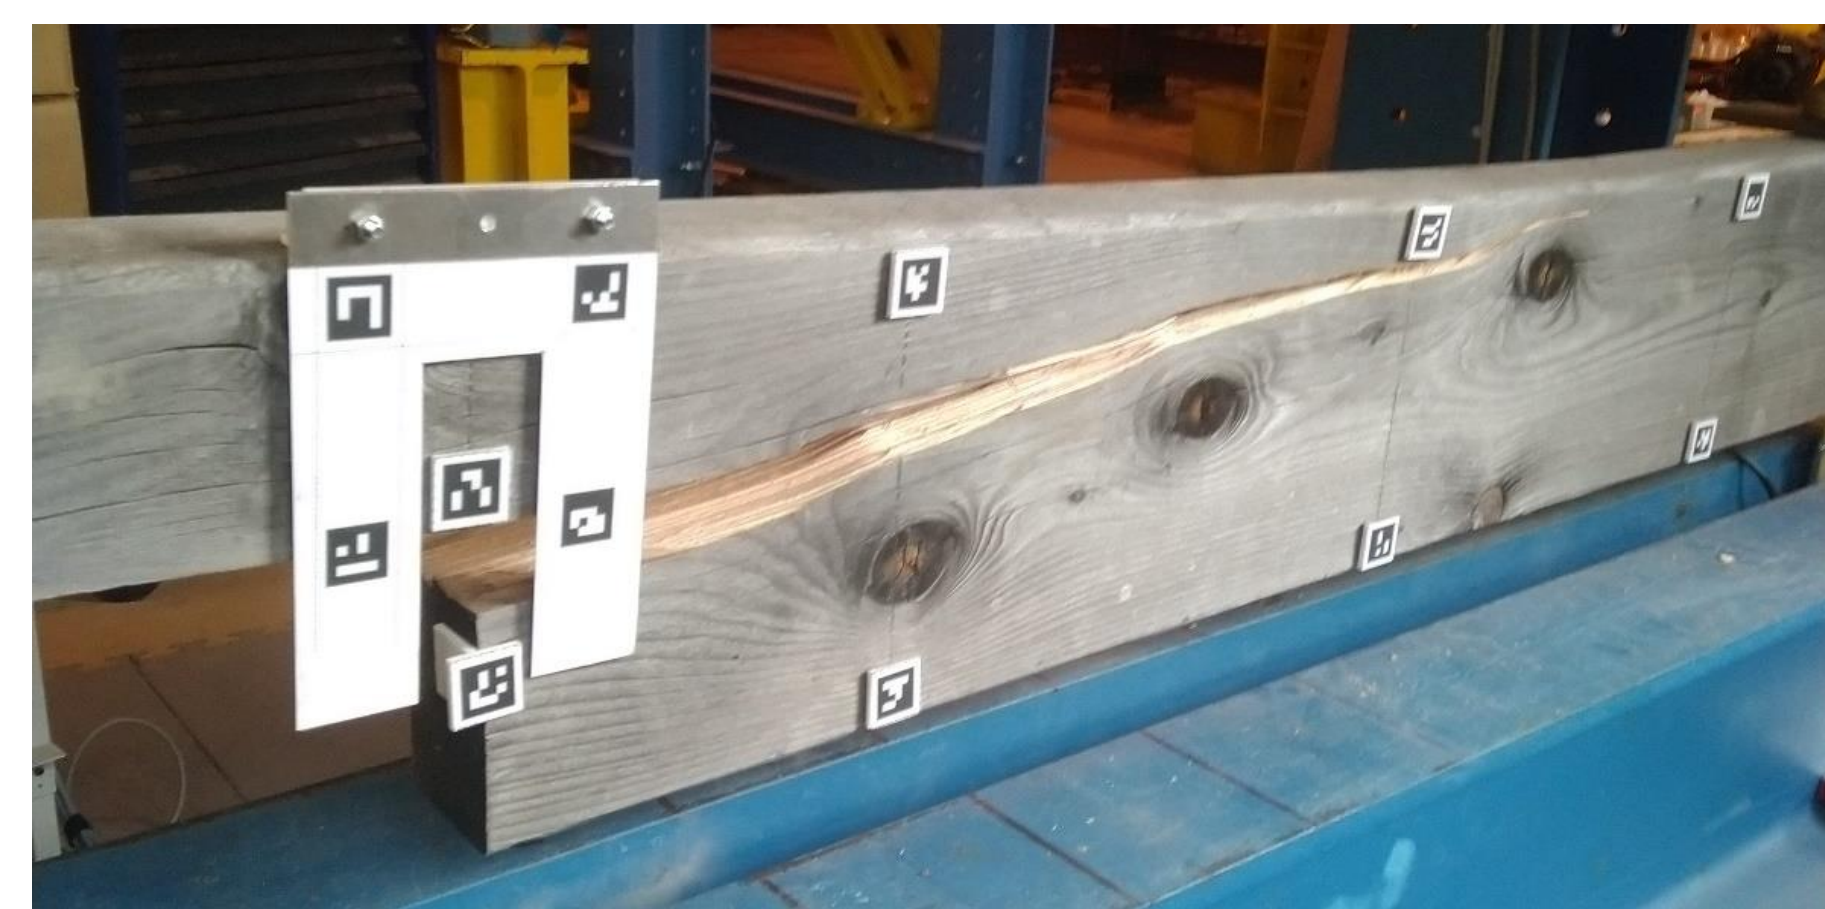
Fig. 7 : Rupture de la poutre
