Bois et patrimoine ou le patrimoine en bois

Connaissance, caractérisation, diagnostic, restauration

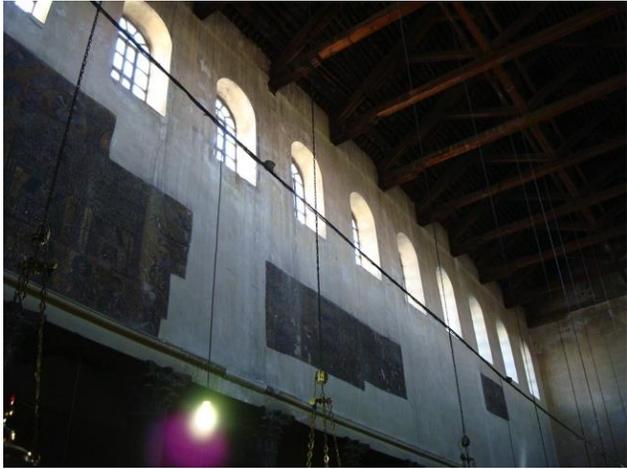
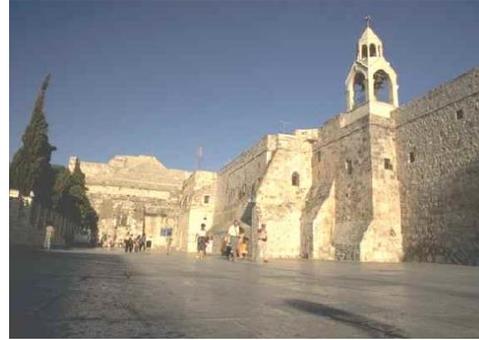
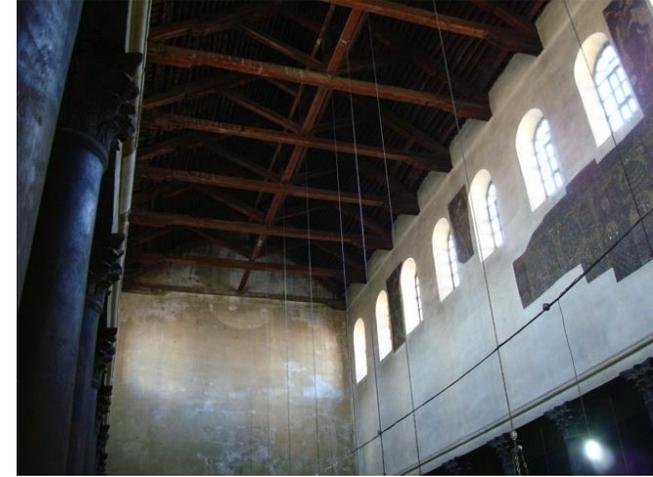
Eglise de la Nativité - Bethlehem

Diagnostic des structures en bois à l'intérieur de l'église:

1. Analyse des typologies structurelles
2. Inspections selon la norme italienne UNI 11119:2004
Ispezione in situ per la diagnosi degli elementi in opera
3. Inspection visuelle et instrumentale
4. Datations dendrochronologiques et analyse des provenances

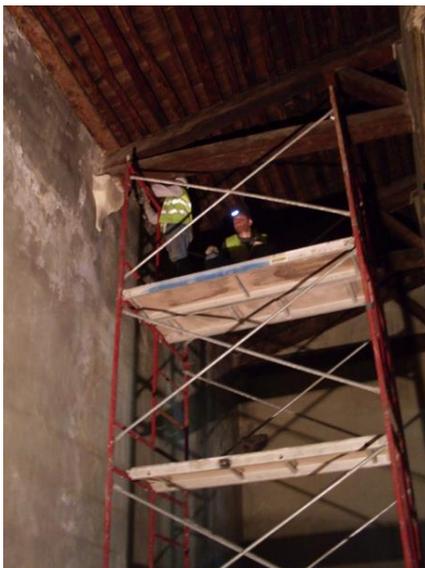
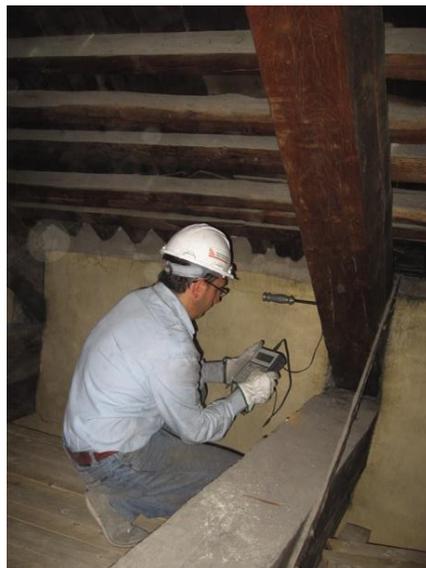
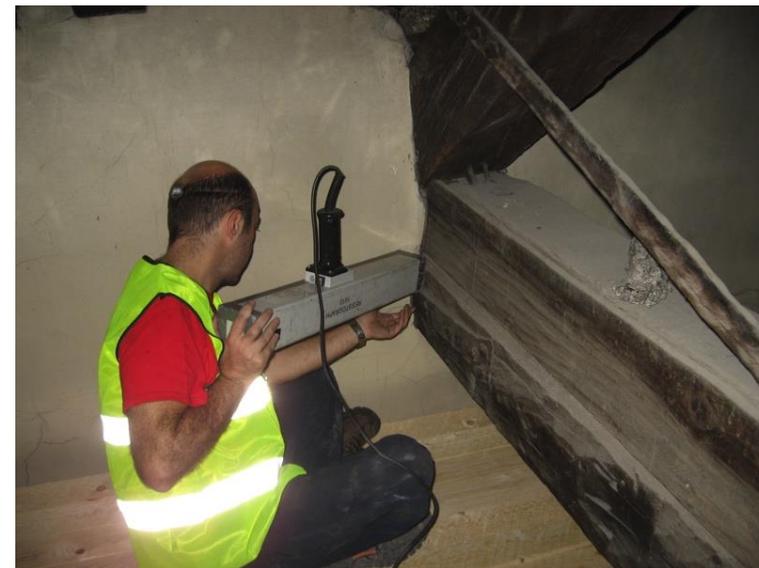
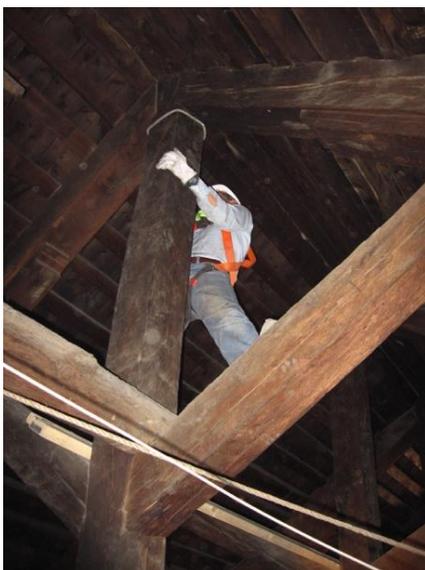
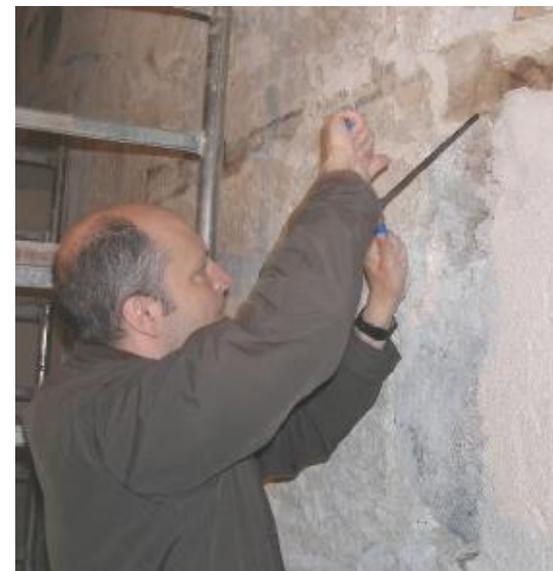
Inspection in situ - analyse instrumentale

- Identifications des essences
- Évaluation des défauts pour la classification selon la résistance
- Mesure de l'humidité du bois
- Inspection avec le Resistograph
- Echantillonnage pour les datations

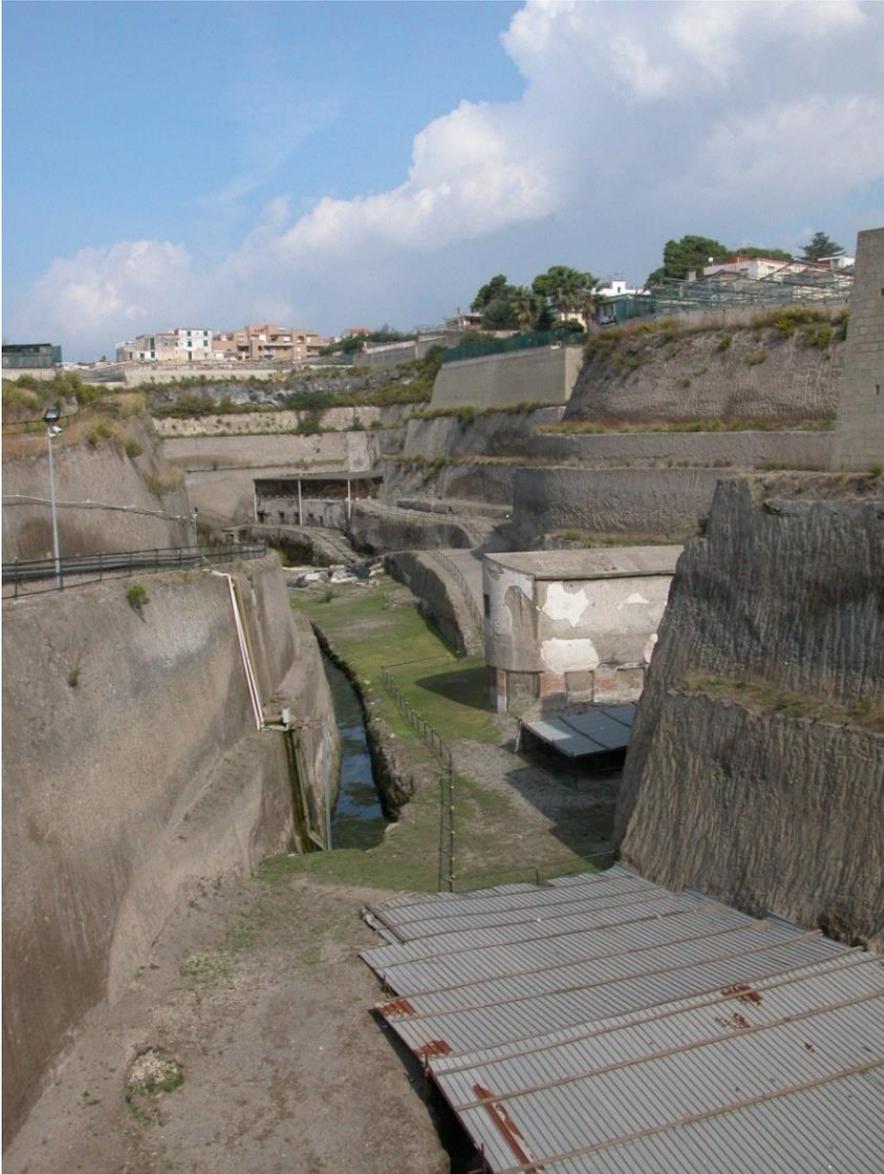
Herculaneum: Villa des Papyrus

Les meubles ont été trouvés lors d'une fouille dans la villa des Papyrus, la maison privée appartenant autrefois au beau-père de Jules César, Lucius Calpurnius Piso Caesoninus, construite sur la pente du Vésuve. Le nom de la villa dérive de l'impressionnante bibliothèque contenant des milliers de rouleaux de papyrus découverts enterrés sous 18 mètres de cendres volcaniques après que le Vésuve a éclaté le 24 août 79 après JC.

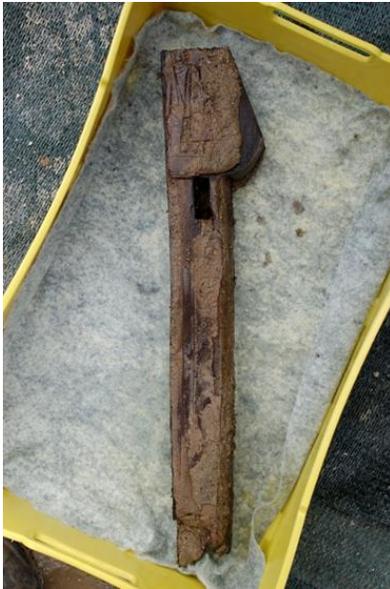
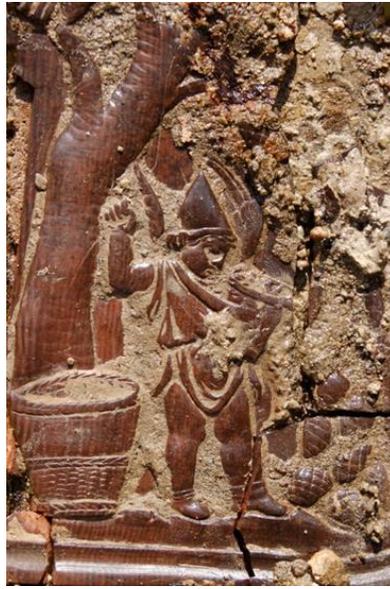
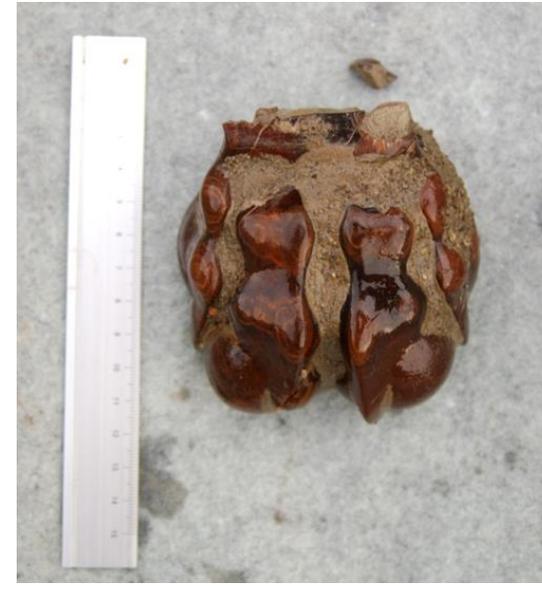
Diagnostic

- Micro excavation, catalogage et documentation photographique
- Identification des essences
- Analyse physique et chimique pour déterminer la dégradation des supports en bois
- Relevé laser 3D pour une vérification graphique des correspondances possibles entre les objets collectés
- Prototypage en résine pour la reconstruction des meubles
- Etude archéologique et interprétation reconstructive
- Identification de la méthode de consolidation
- Consolidation, stabilisation et restauration des éléments

Une évaluation diagnostique de l'état de conservation a été réalisée pour connaître:

Une telle circonstance a également été vérifiée par l'analyse des paramètres chimiques et physiques: les fragments de matériau de bois ont été dégradés dans une faible mesure, dans les portions intérieures, alors que les couches extérieures ont montré une dégradation plus avancée. A titre d'exemple, alors que les montants ont une quantité de polysaccharides structurels analogue à la lignine, cette quantité diminue d'un quart pour les portions latérales. En outre, la plupart des échantillons ont une densité de base résiduelle de 60%, et dans beaucoup d'entre eux cette valeur dépasse 80%.

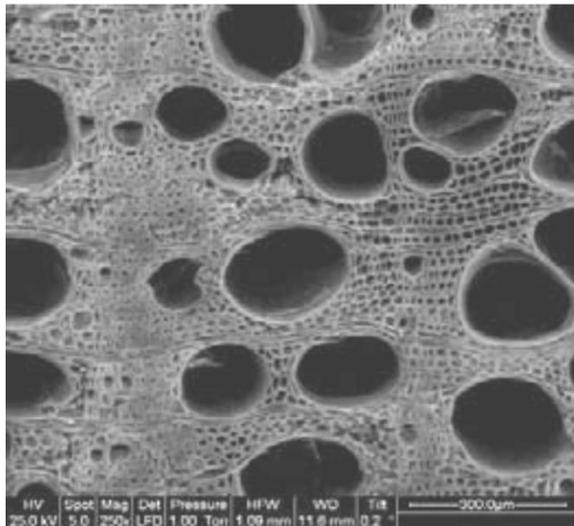
Fraxinus excelsior L

On a trouvé que les éléments en bois étaient des frêne, *Fraxinus excelsior*, et buis, *Buxus sempervirens*. Malgré le brûlage partiel causé par l'éruption volcanique, des recherches au microscope ont mis en évidence le bon état de conservation des éléments principaux du bois de frêne, bien qu'avec une certaine variabilité entre les montants les mieux préservés et les parties extérieures des bandes de support.

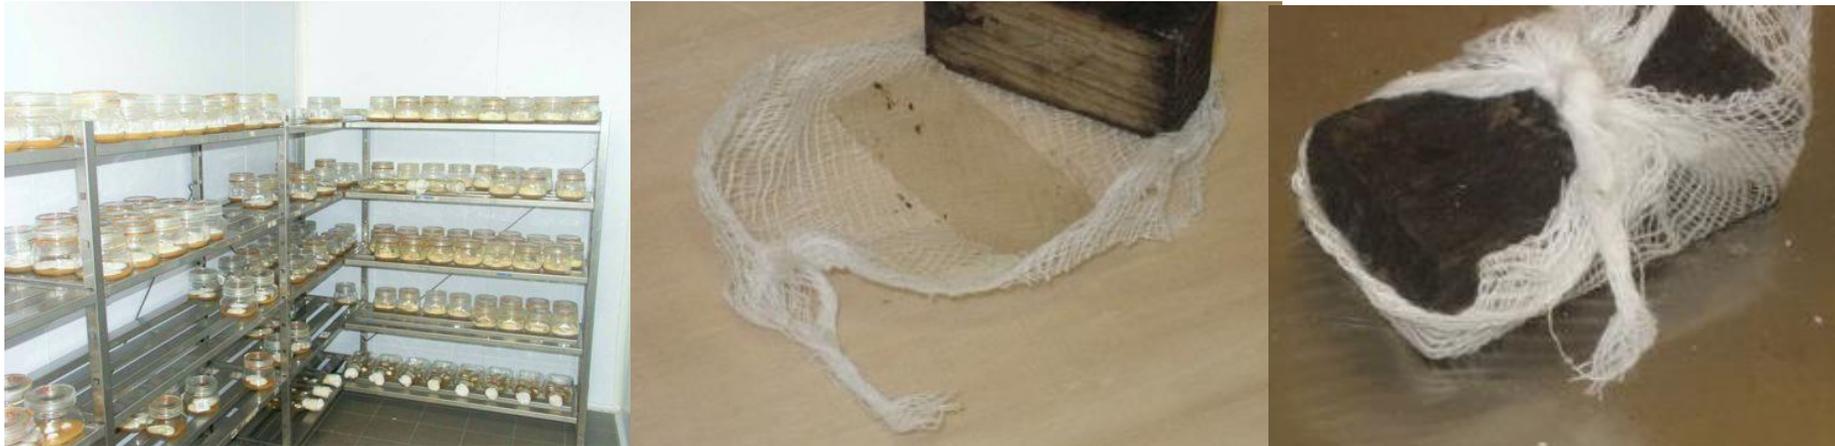
Suite aux résultats de la caractérisation diagnostique, on a décidé de tester la méthode d'intervention en utilisant des échantillons attaqués par des champignons de la pourriture brune. Ces champignons induisent une dégradation similaire aux attaques bactériennes du bois archéologique.

De plus, les échantillons ont été recouverts sur une face d'un film d'étanchéité, afin de simuler la présence de la couche d'ivoire pendant le traitement.

Ensuite, les échantillons ont été imprégnés d'eau dans un autoclave, pour atteindre une teneur en humidité similaire à celle du bois archéologique. Sur ces échantillons, nous avons simulé les différents traitements avec lactitol et le tréhalose en faisant varier la concentration initiale d'imprégnation et la température et les paramètres de l'humidité lors du séchage.

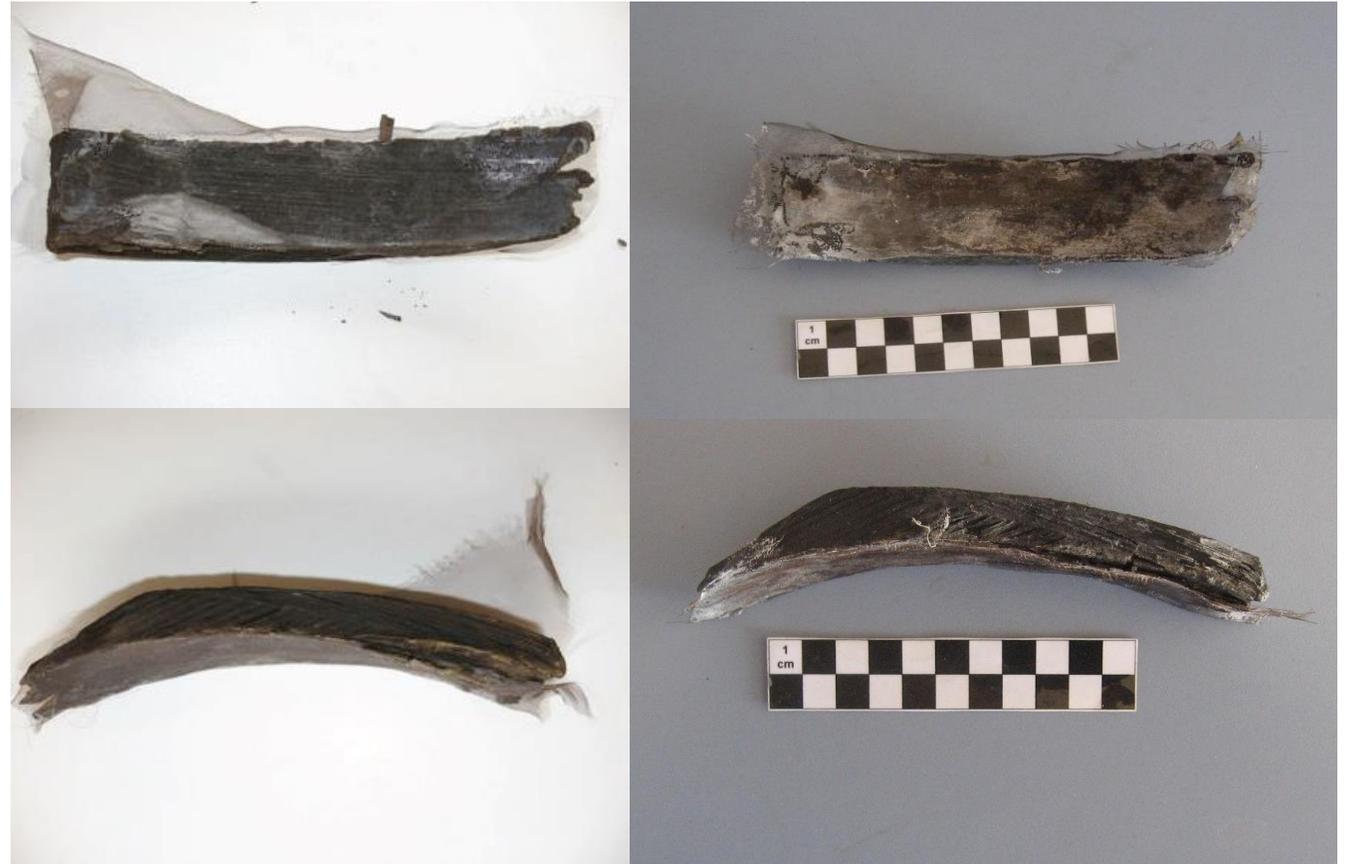
Essais préliminaires

Les mêmes conditions utilisées pour les échantillons de sacrifice ont été appliquées à un fragment de matériau archéologique (pièce H4), constitué de deux éléments collés l'un à l'autre au moyen d'un joint biseauté.

La pièce (revêtue d'un placage d'ivoire sur une face) a maintenu, après traitement:

- l'adhérence de la couche d'ivoire;
- même taille initiale;
- même courbure initiale;
- aucun détachement entre les deux morceaux collés.

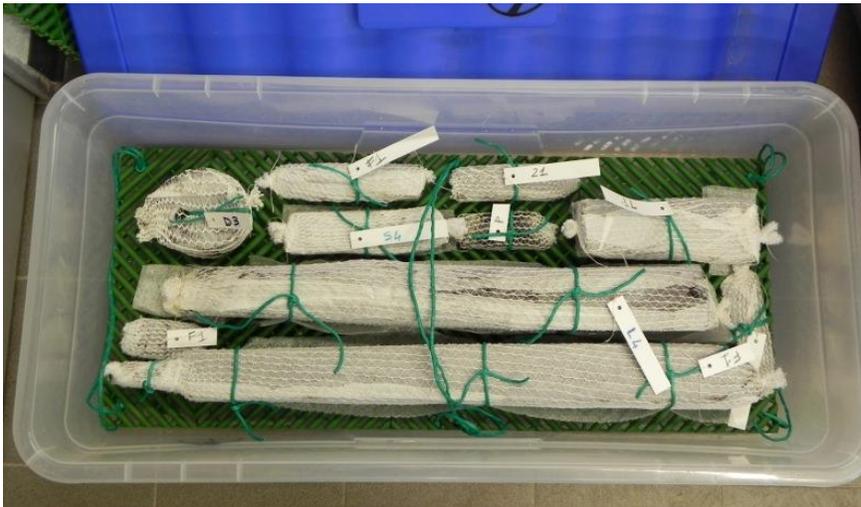
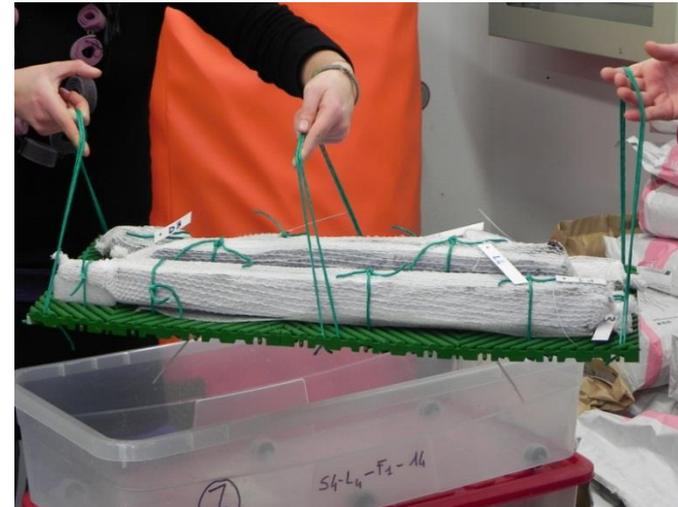
Solution de lactitol et threalose

- Bandage de gaze élastique avec support en papier japonais et mousse de polyuréthane
- Imprégnation avec des sucres hydrogénés dissous dans l'eau déminéralisée à des concentrations croissantes - du 5% initial au 60% final - avec une solution de lactitol et trehalose 9:1 en poids, dans des réservoirs en PVC fermés, à température ambiante avec ajout de biocide; temps de traitement: 9 mois
- Extraction du bain et enlèvement du produit en excès
- Séchage dans une pièce climatique à 30° C et RH à 35%; Stabilisation après 30 jours environ
