Regenerative quality of wood cladding

BRUN Géraldine¹, ALMEVIK Gunnar¹, BJÖRLING Nils², JOHANSSON Karin¹

¹Department of Conservation, University of Gothenburg. ²Chalmers University of Technology.

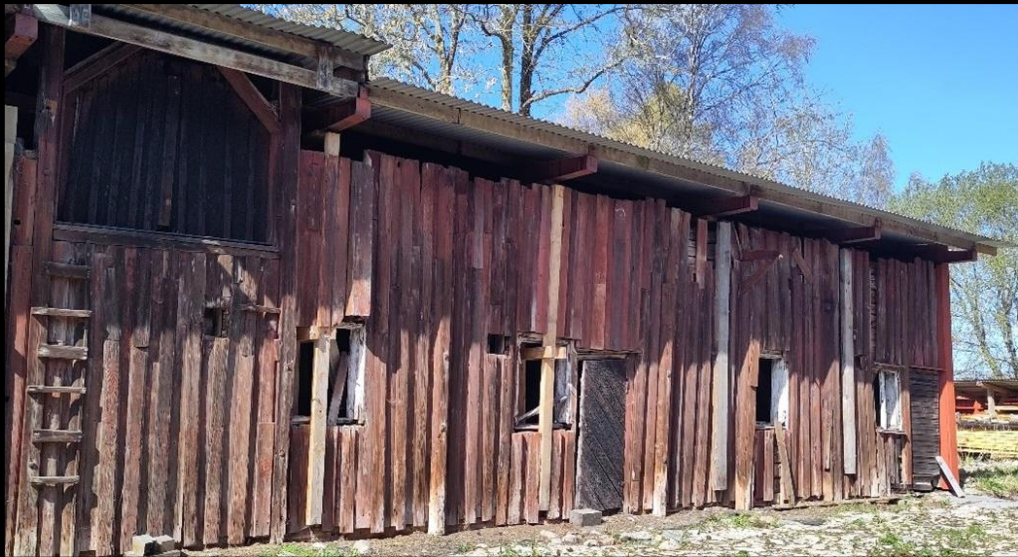
Bardage d'une ancienne étable à Gothenborg, avec peinture perméable aux pigments de Falu.

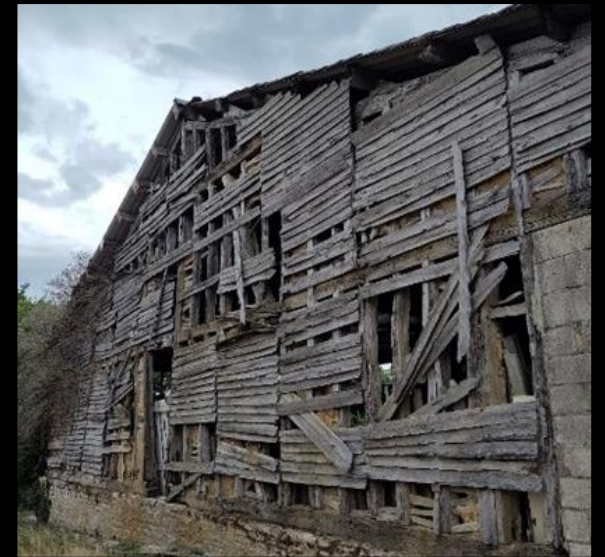
Tavillons en Champagne, non traités?

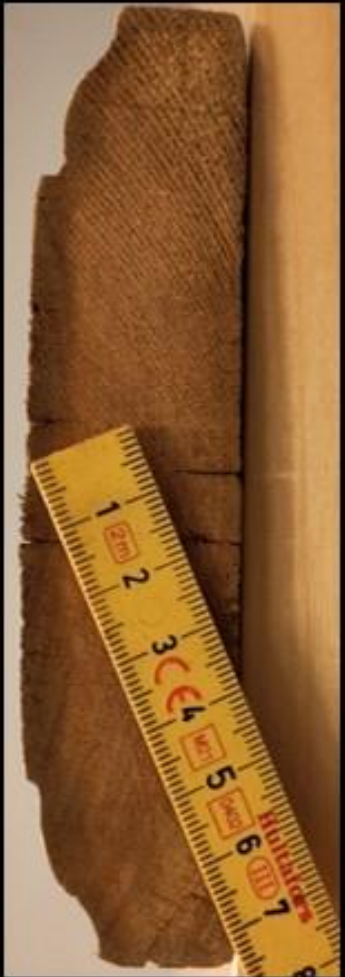
Pin sylvestre abattu
autour de 1750:
75mm en 182 ans.

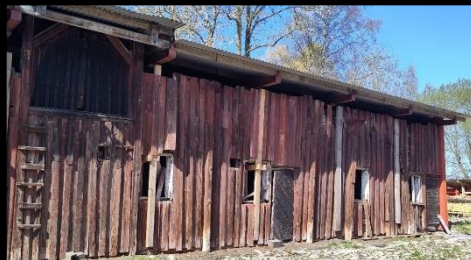
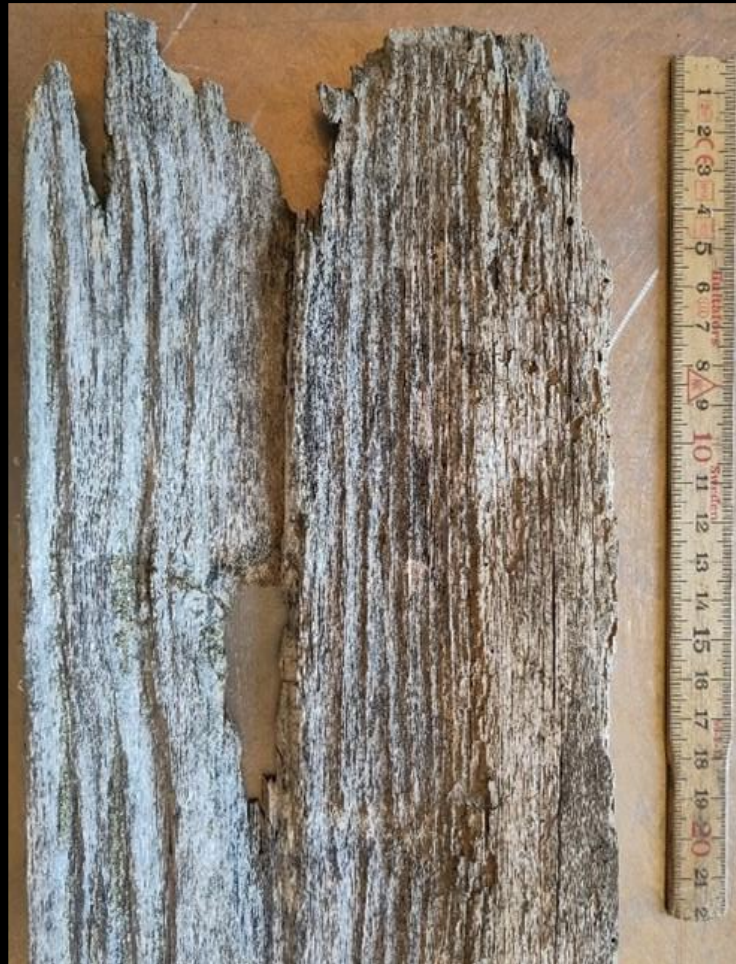
Aulne glutineux: abrasion
autour des clous après
environ 70 ans.

Temps de régénération
<60 ans.
