## Effet du vieillissement sur la tenue mécanique des joints du bois lamellé-collé

**Mots clefs :** Durabilité ; Bois Lamellé Collé ; Ouvrages d'art ; Cisaillement

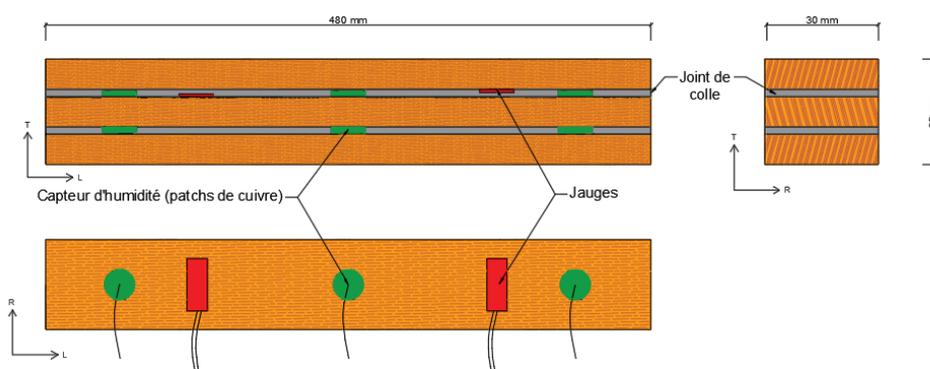
L'instrumentation des éprouvettes (Fig. 1) consiste en 3 mesures d'humidité par l'intermédiaire de capteurs résistifs de types patches et de deux jauges de déformation disposées de part et d'autre du joint de colle permettant de mesurer les déplacements différentiels entre deux lamelles. L'épaisseur des jauges ne permet pas de les coller sur le même plan transversal de part et d'autre du joint de colle sans risquer de fragiliser l'éprouvette. Elles ont donc été positionnées à la même distance du bord de chaque côté des éprouvettes. Les données récoltées sur site sont transmises par radio pour être exploitées depuis un PC à distance grâce à une interface dédiée (Greffier et al 2022).

Fig. 1 : Systèmes intégrés de suivi des paramètres de vieillissement du bois lamellé collé

éprouvettes de chaque série sont équipées du système d'instrumentation développé dans notre laboratoire (Uwizeyimana et al 2020) permettant d'avoir un suivi de l'humidité et des déformations dans le bois LC.

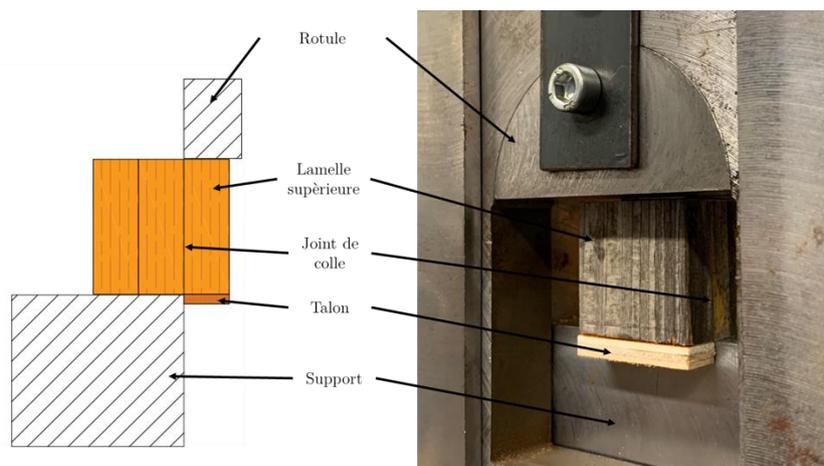
Tous les 6 mois, 6 éprouvettes chargées et 6 éprouvettes non-chargées sont caractérisées. 5 éprouvettes de chaque cas sont testées en flexion et une éprouvette est débitée en 14 échantillons cubiques de 30 mm de côté. Le joint de colle supérieur de ces échantillons est testé en cisaillement comme illustré sur la Fig. 2. Les essais de cisaillement sur le joint de colle sont réalisés en suivant les recommandations de l'annexe D de la norme NF 14080 (AFNOR 2013).

Fig. 2 : Dispositif d'essais en cisaillement

L'effort et le déplacement sont mesurés via la cellule de charge et le déplacement de la traverse de la machine d'essais. Le calcul de la résistance au cisaillement du joint de colle est déterminé par l'équation 1 :

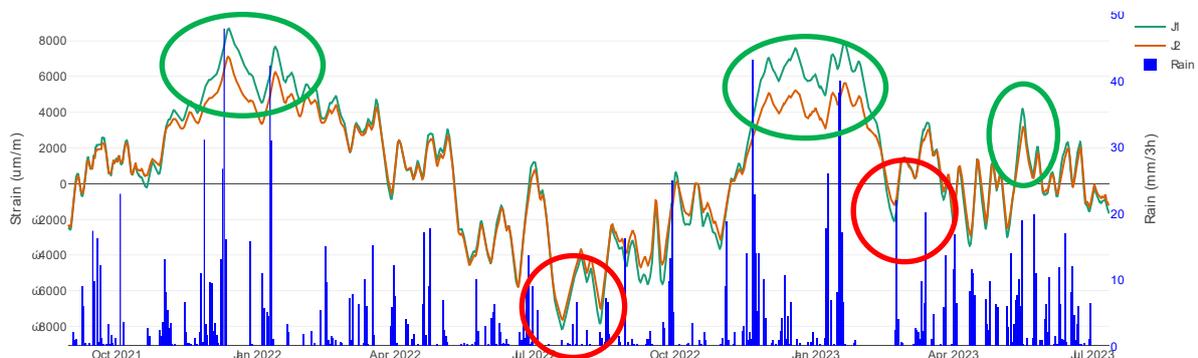
Le premier cas de figure a été constaté sur 3 éprouvettes, sur lesquelles on peut observer un accroissement des déformations différentielles lors des phases d'humidification avec la courbe verte au-dessus de la courbe orange dans les phases humides (cercles verts sur la Fig. 3). Lors des phases de séchages (cercles rouges sur la Fig. 3) les déformations différentielles reviennent à leur état initial.

Fig. 3 : Evolution de la déformation de la lamelle supérieure (J1, en vert) et de la lamelle intermédiaire (J2, en orange) sur 20 mois (Epreuve 1)

Le suivi des déformations mesurées par l'intermédiaire des jauges positionnées de part et d'autre des joints de colle montre des déformations équivalentes entre les jauges pour les premiers mois de suivi. Nous observons ensuite deux principaux cas de figures pour l'évolution des déformations différentielles.

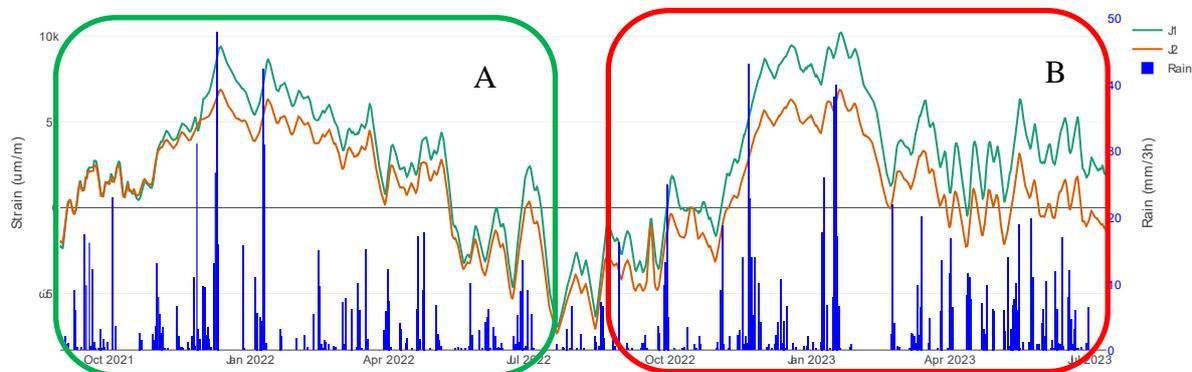
Pour le second cas de figure, nous constatons là encore un accroissement des déformations différentielles lors des phases d'humidification. Cependant, il semble que la répétition des cycles de retrait/gonflement entraîne un déplacement irréversible d'une lamelle par rapport à l'autre. Sur la Fig. 4 (repère A), lors du premier cycle saisonnier, entre août 2021 et août 2022, le comportement des deux jauges est analogue à celui constaté pour le premier cas de figure.

Fig. 4 : Evolution de la déformation de la lamelle supérieure et de la lamelle intermédiaire: Jauge supérieure J1 en vert, Jauge inférieure J2 en orange (Epreuve 2)

En revanche, lors du deuxième cycle saisonnier, les déformations différentielles observées lors de la phase d'humidification, ne décroissent pas lors de la phase de séchage (Fig. 4 repère B). Nous avons donc, pour certaines éprouvettes, des comportements spécifiques d'une lamelle à l'autre. Une des conséquences de ce phénomène pourrait être un endommagement du joint de colle.

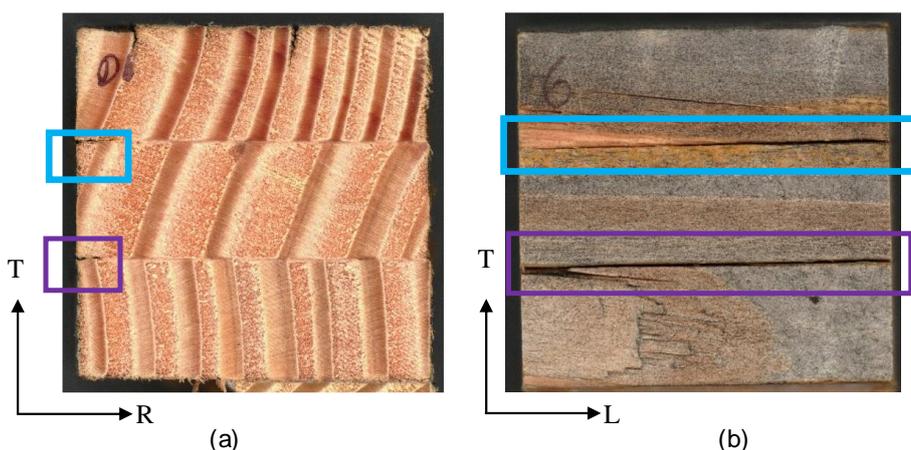
L'analyse des taux de délamination en fonction des conditions de vieillissement met en évidence l'apparition de délaminations dès 6 mois en extérieur. La Fig. 5 illustre les délaminations observées sur une éprouvette après un an d'exposition en extérieur. Nous constatons dans ce cas des délaminations sur environ 2 mm de profondeur sur une seule face du joint supérieur et inférieur.

Fig. 5 : Délaminations sur des échantillons d'une éprouvette après 1 an d'exposition en extérieur sans chargement : (a) : plan TR ; (b) : plan TL

Ces taux de délamination peuvent être assez hétérogènes sur les échantillons issus d'une même éprouvette. L'évolution des taux de délamination moyen en fonction de la durée d'exposition en extérieur ne met pas en évidence de tendance remarquable et les taux de délaminations restent

de manière générale faibles avec un taux de délamination moyen mesuré à 5.5 % pour l'éprouvette exposée 12 mois en extérieur non chargée qui est l'éprouvette la plus délaminée.

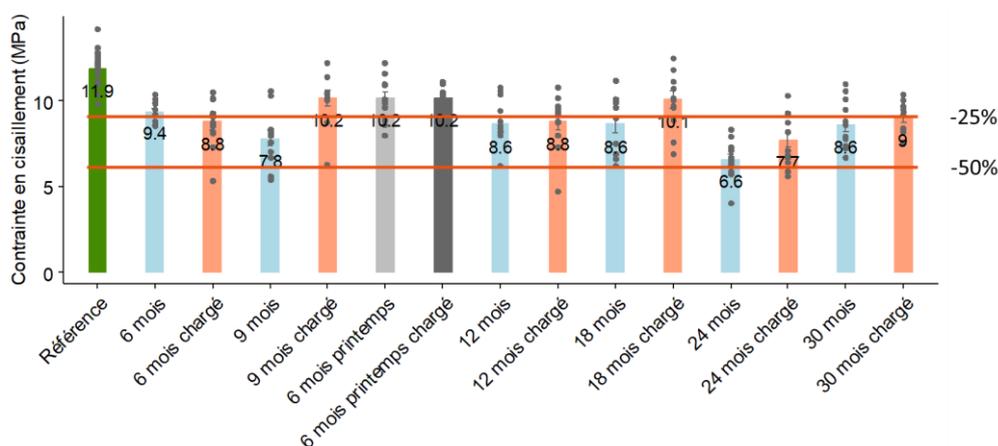
Les résultats des essais mécaniques en cisaillement montrent une diminution conséquente de la résistance en cisaillement dès les 6 premiers mois d'exposition en extérieur, avec une diminution moyenne de 21 % pour la série « 6 mois » et de 26 % pour la série « 6 mois chargé ». Si l'on s'intéresse maintenant aux effets à plus long-terme (Fig. 6), les propriétés ne montrent pas de tendance d'évolution significative. Seuls les échantillons exposés 24 mois sans chargement présentent des résistances de cisaillement significativement plus faibles que les autres échantillons exposés en extérieur.

Fig. 6 : Evolution de la résistance en cisaillement après 24 mois d'essais. Les seuils (en rouge) sont déterminés en prenant la valeur moyenne de résistance de référence à 100 %

Une particularité de ces résultats concerne l'apparition d'échantillons avec des propriétés très faibles, sous le seuil des 50 % (échantillons sur la Fig. 6 où la contrainte est inférieure à 6 MPa). Nous avons donc une hétérogénéité qui apparaît avec le vieillissement qui se traduit par des zones de faible résistance en cisaillement au sein des éprouvettes.

L'évolution de la résistance au cisaillement des joints de colle montre que d'autres mécanismes de dégradations que les délaminations sont à l'origine d'une dégradation des propriétés mécaniques de l'interface collée.
