# La mise en oeuvre du bois dans l'architecture au Bas Moyen Âge : le cas du canal de dérivation d'eau découvert place Mazelle à Metz (Moselle, fouille préventive)

Gaël Brkojewitsch, archéologue responsable d'opération au Pôle Archéologie préventive de Metz Métropole  
Simon Sedlbauer, archéologue au Pôle Archéologie préventive de Metz Métropole

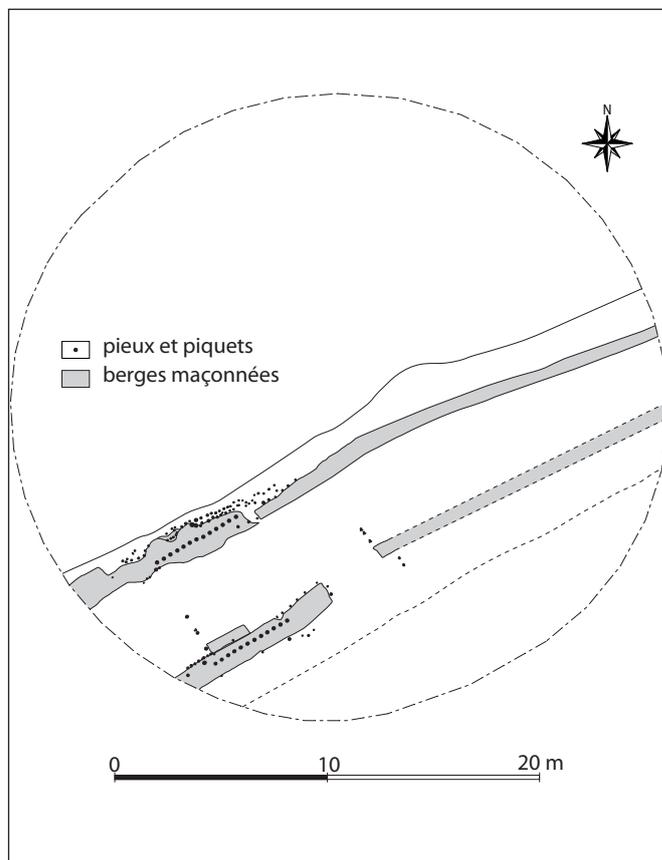
2. Plan de la phase médiévale : le canal de dérivation d'eau.

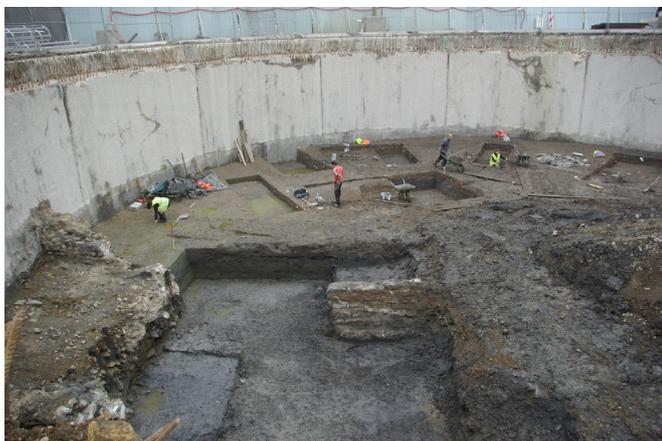
3. Vue d'ensemble du site ; au premier plan le canal de dérivation d'eau en cours de fouille.

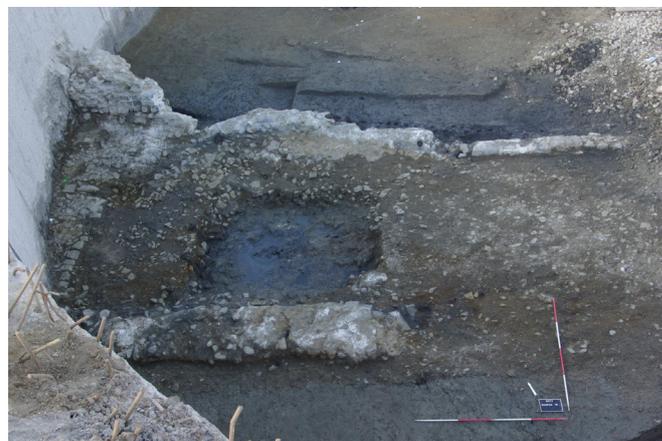
4. Vue en plan du canal de dérivation d'eau.

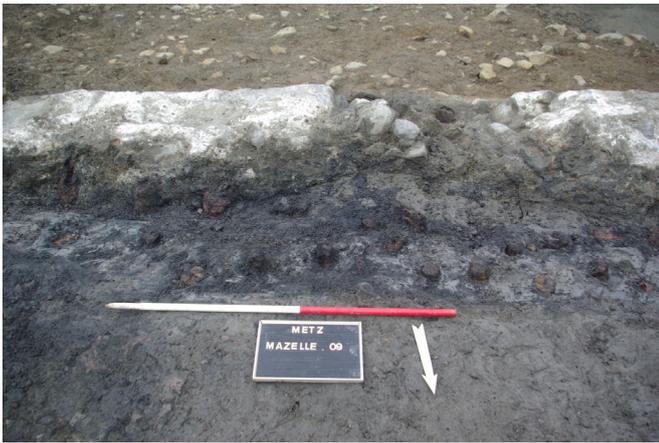
5. Détail des piquets de berge de la rive nord.

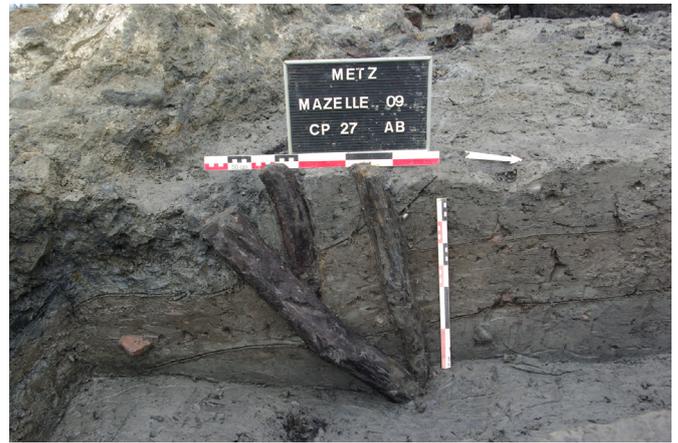
6. Vue en coupe des piquets de berge de la rive nord.

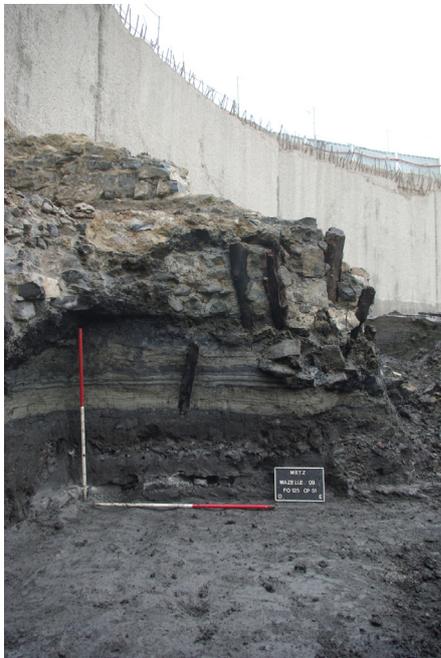
7. Radier de pieux soutenant le mur de berge nord.

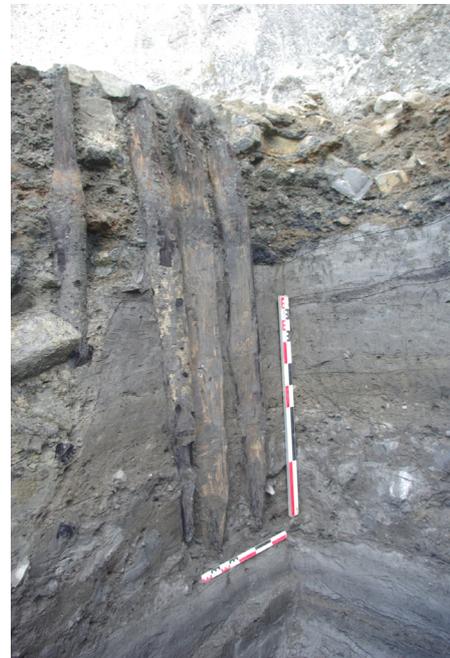
8. Radier de pieux soutenant le mur de berge sud.

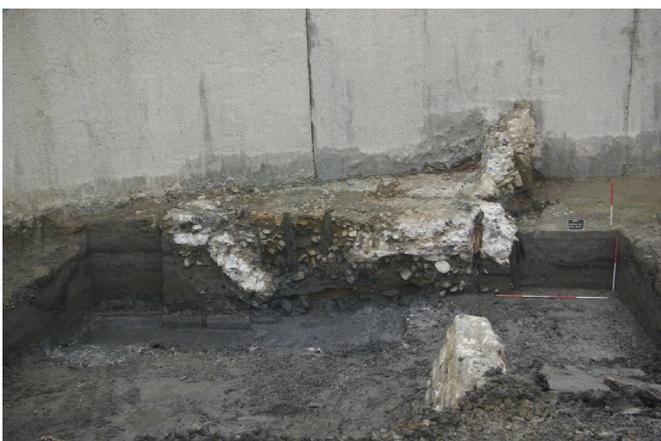
9. Vue en coupe du canal avec au centre de l'ouvrage le dispositif de pieux ferrés.

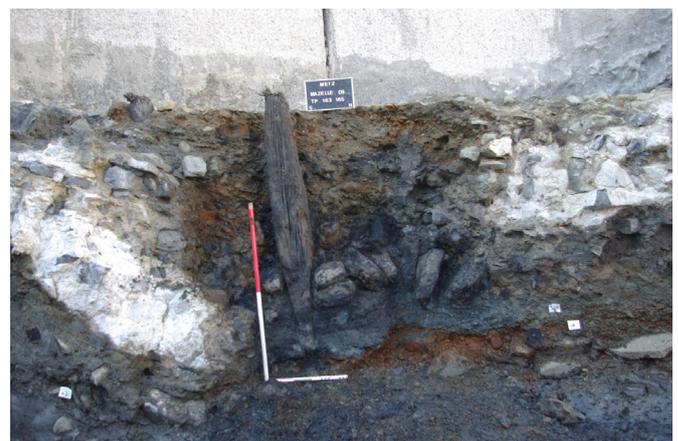
10. Détail d'un pieu ferré foncé au fond du canal.
